## REPLACEMENT OF ENCLOSED GEARBOXES SEAFOX 4

It was an unprecedented feat: the replacement of three hard to access gearboxes on the Seafox 4. The operation's success was entirely down to a combination of technical expertise, ingenuity and "incredibly good preparations". We look back together with technical manager Guus Lemmers of Workfox in Hoofddorp.

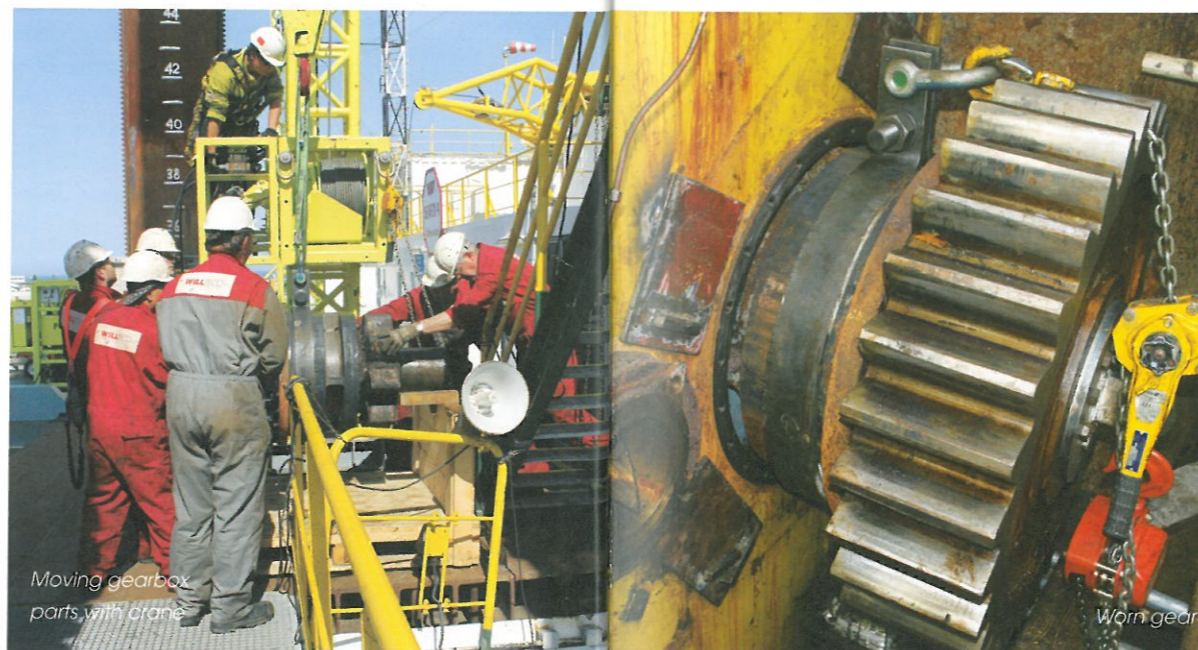
Moving gearbox parts with crane

Worn gear

"This was also true of the complex replacement of the gearboxes that we could hardly get at. A spot was found where a hole could be cut, after which an aluminium hoist mast and a set of rollers on deck took care of the rest. It was an incredibly complex problem and Willteco came up with a sort of IKEA-type solution. The company switched the gearboxes and documented the entire process that followed so well that, in theory, we could do it ourselves."

"Slackness of the shafts was the selection criterion. On this basis, we ended up replacing one gearbox in each of three of the six legs. This was done well within the two months allowed. Willteco overhauled the removed gearboxes. These are now ready and can be used as replacements next time they are needed. Willteco proved itself to be a great added value in a myriad of ways. During the work, problems arose with the delivery of gears for the anchor winches. I called suppliers around the world but couldn't get hold of them earlier than a few weeks to several months. In the end, Willteco got them to us within a few days, at no extra charge."
